Проект:
Реконструкција на испуст на водна комора во с. Песочан

Решение:
Вградување габиони

Клиент:
ЕВН Македонија Електрани

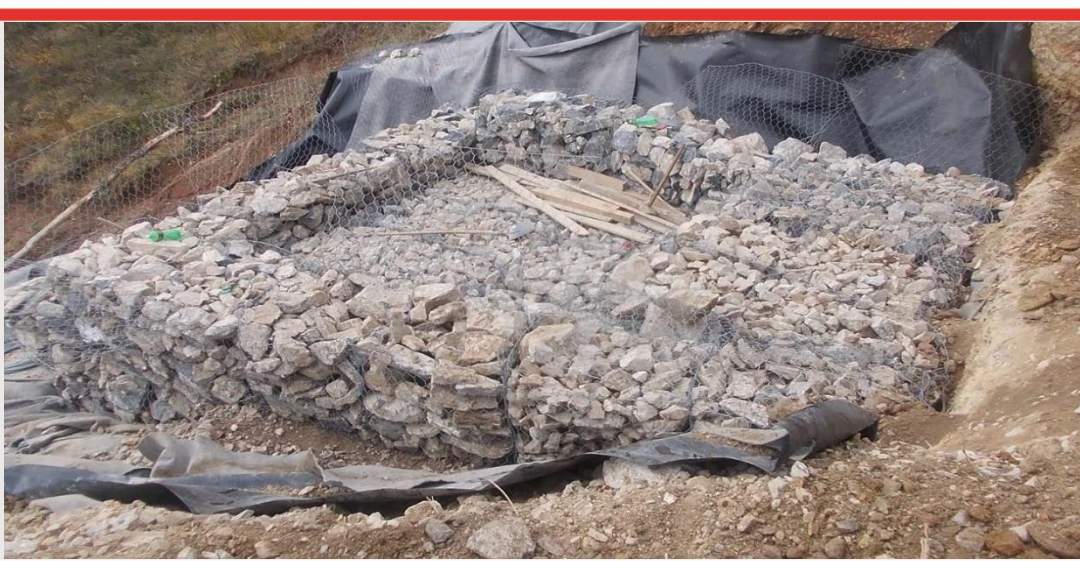
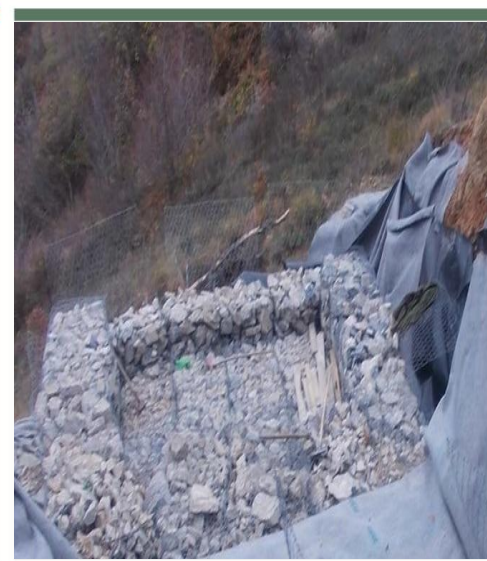
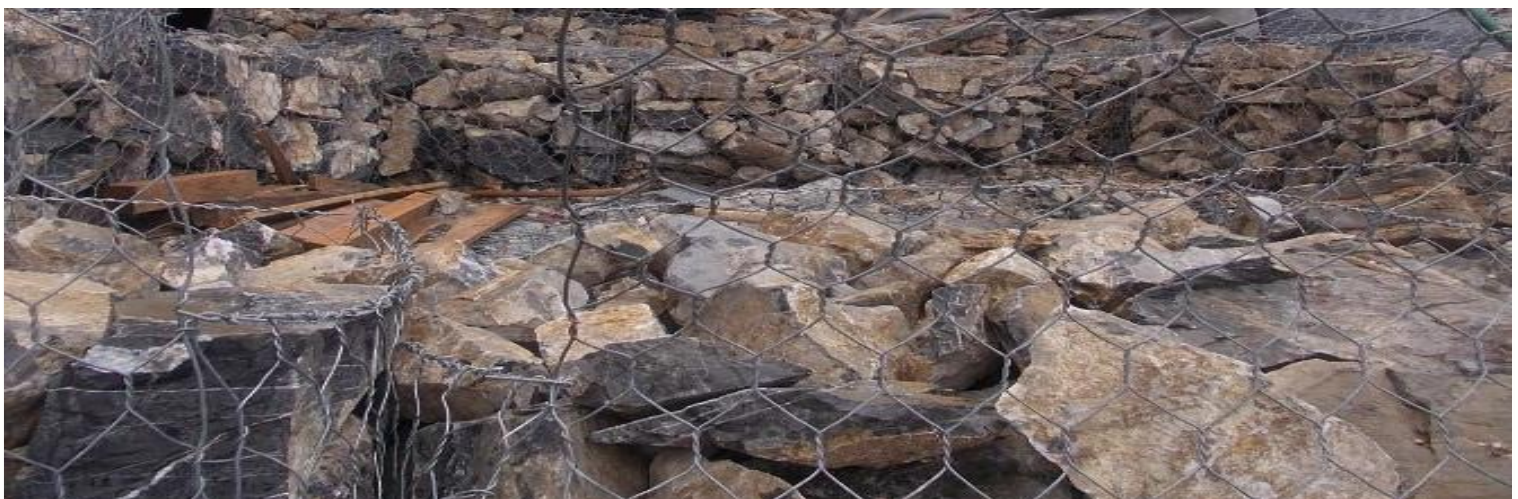
Проблем: Со цел да се унапреди работењето на хидроцентралата сопственикот и управувачот на истата превземаат чекори за реконструкција на срушениот и прекинат одводен канал од водната комора на хидроцентралата. Покрај заштитата на подрачјето подложно на ерозија, реконструкцијата треба да обезбеди непречено континуирано производство на електрична енергија.

Решение: Одводниот канал кој беше срушен и прекинат беше повторно ставен во функција по градежните зафати при кои што беа употребени и габиони со димензии 2x1x1 m и 2x1x0,5 m со дебелина на жица од 2,7 mm и отвор на мрежа 8x10 cm како идеално решение за санација и стабилизација на обршената косина и непрекината работа на хидроцентралата.
