Проект:
**Санација на свлечиште
Кратово**

Решение:
Дренажа

Производ:
MacDrain W 1081

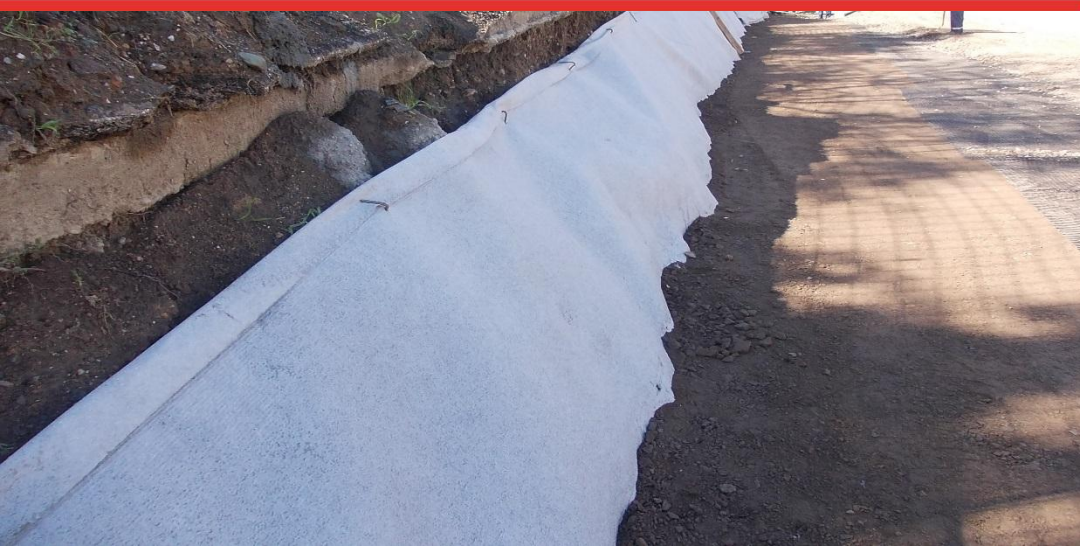
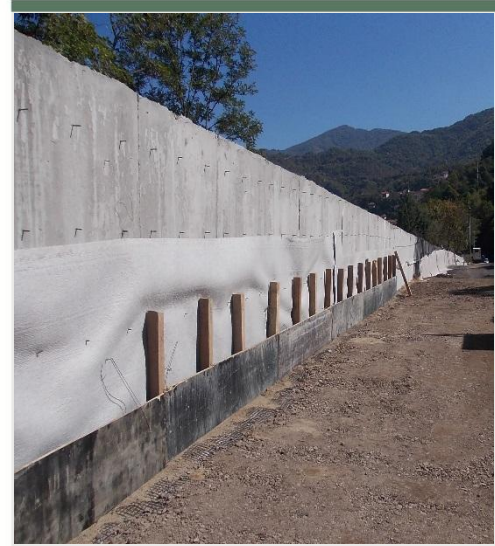
Проблем: Обилните врнежи се една од главните причини за појава на нестабилност на теренот и свлекување на косини. Ова се и главните причини за свлекувањето на косината на самиот влез во Кратово и оштетувањата на коловозната конструкција која беше зафатена со нестабилноста. За итна санација и стабилизација на теренот требаше да се превземат конкретни и ефективни мерки.

Решение: Во санационите мерки беше предвидена изведбата на потпорниот ѕид за санација на косината во кои беше искористен и специјалниот материјал произведен од Макафери, MacDrain W 1081, геокмпозит составен од тродимензионална мрежа обложена со геотекстил од горната и долната страна којшто претставува извонреден дренажен систем на места каде што водата е потенцијален предизвикувач на нестабилности и свлекување на косини. Се почесто при санација на свлечишта се користи овој тип на геосинтетички материјал.
