Проект:
Санација на свлечиште кај село Драгожани

Решение:
Потпорен ѕид од габиони

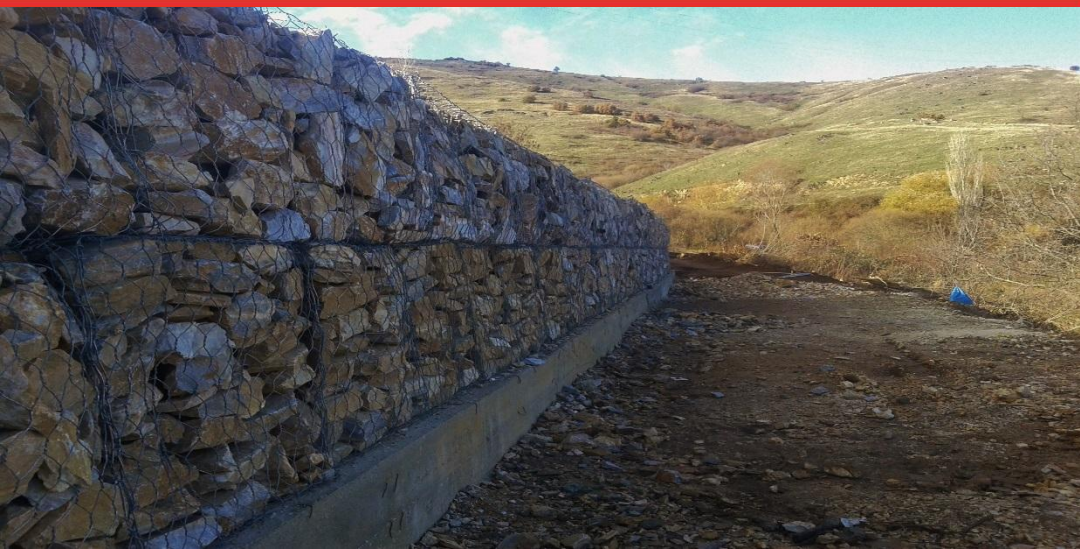
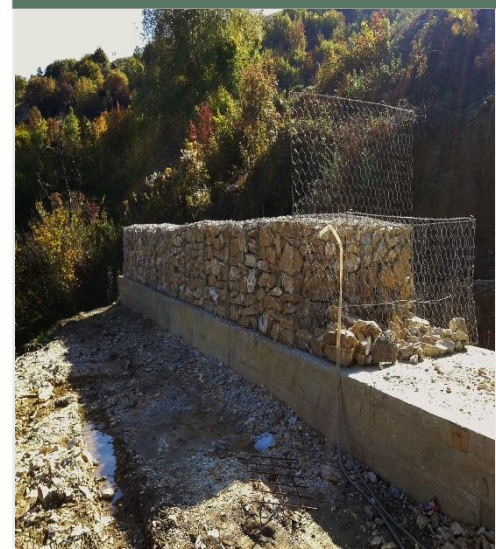
Проблем: Во текот на 2015 година поради обилните врнежи и влијанието на подземните води, појавено е свлечиште во зона на сервисниот пат на главниот доведен канал.

Решение: Поставена е дворедна колова конструкција со 33 армирано бетонски колови, надколова армирано-бетонска плоча со димензии 30 m x 2,1 m x 0,5 m, врз која е поставен потпорен ѕид од габиони во 3 реда со висина од 3 m. Со изведбата на насипот зад габионскиот ѕид, комплетно е завршена санацијата на свлечиштето и повторно е ставен во употреба експлоатациониот пат кој беше во прекин.
