Проект:
Санација на свлечиште
Магарево – Пелистер

Решение:
Дренажа

Производ:
MacDrain W 1081

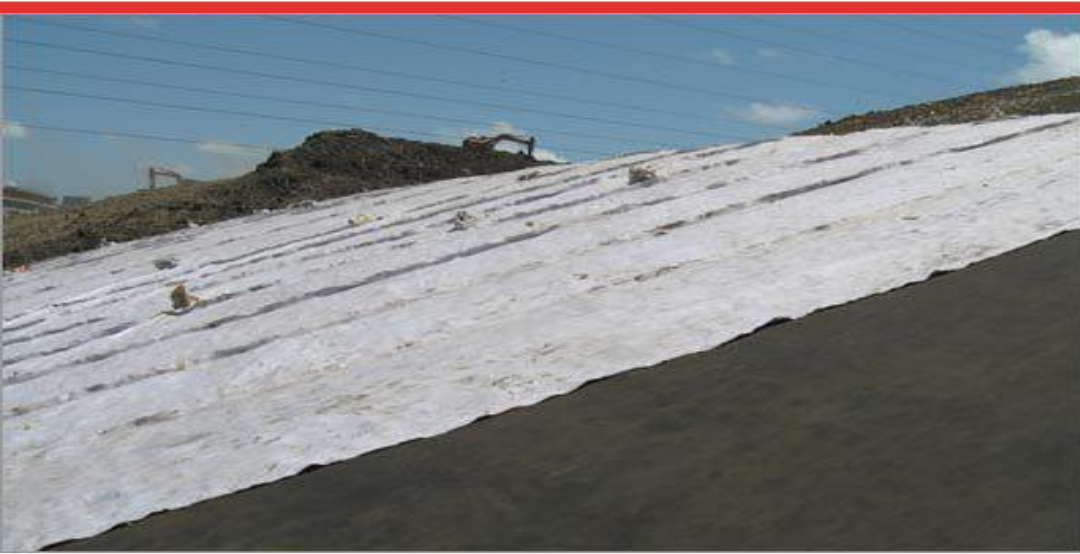
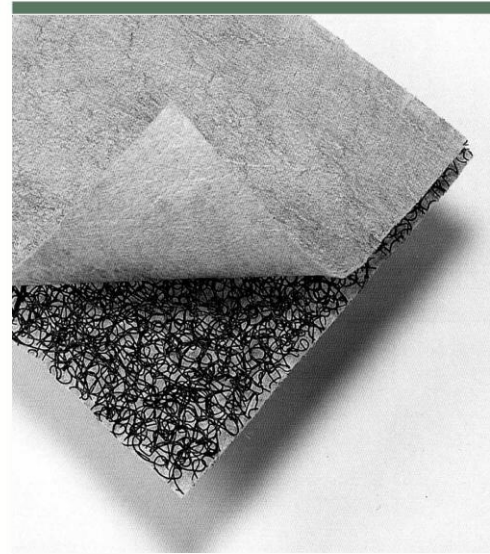
Решение: Еден од компонентите којашто беше вклучена во овој проект за санација и стабилизација е материјалот на Макафери MacDrain W 1081, геокормозит од составен од геотекстили од двете страни и тродимензионална мрежа како дренажно јадро помеѓу двата геотекстили. Дренажниот геокормозит со својата едноставност при изведба и одлична функционалност директно ги заменува конвенционалните дренажни агрегати и конвенционалните мерки за заштита од ерозија.
