Проект:
Санаџија на свлечиште кај
месност Буково

Решение:
Дренажа

Производ:
MacDrain W 1081

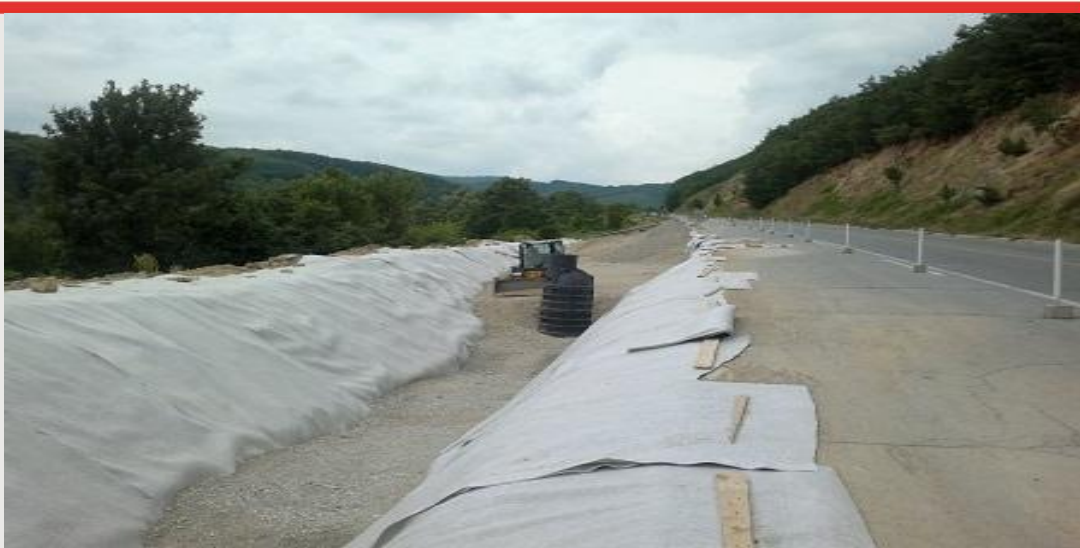
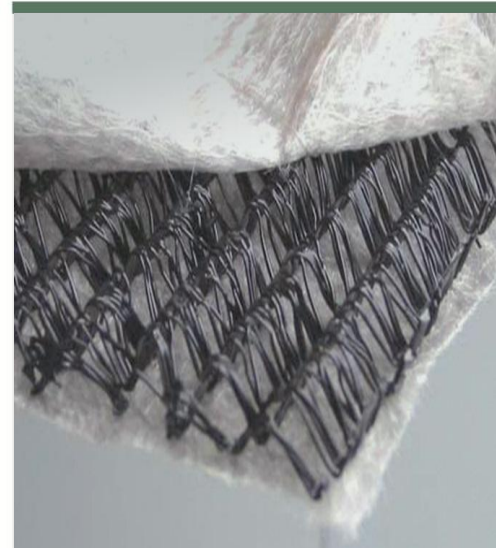
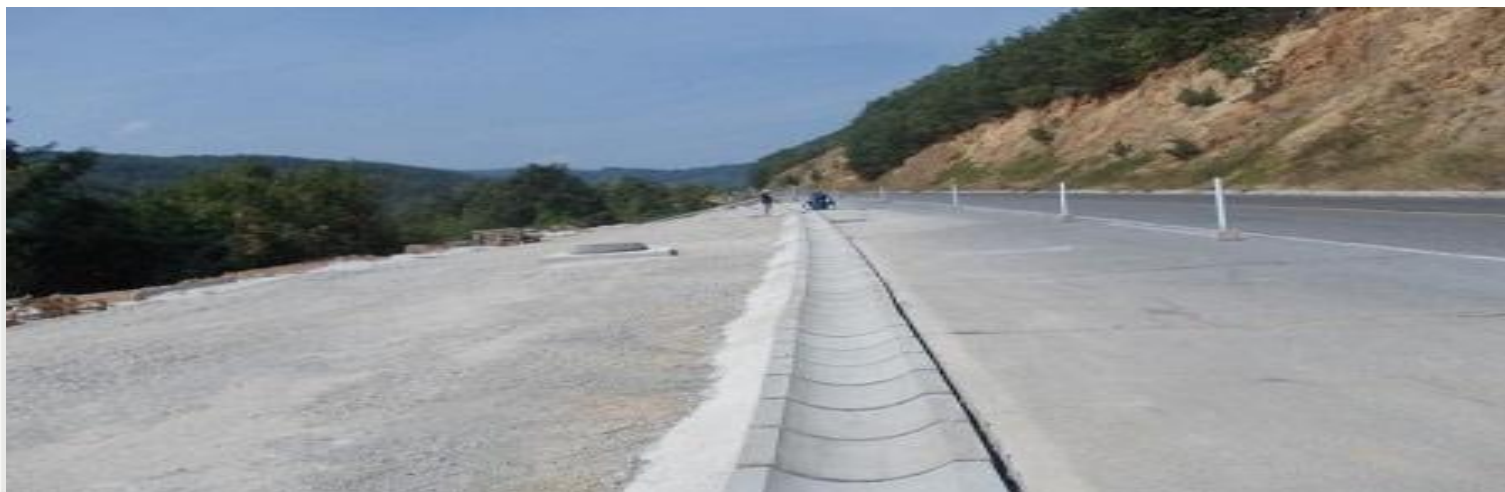
Проблем: Со појавување на свлечиште под коловозната конструкција на магистралниот пат А3, делница Ресен - Охрид, поточно кај месноста Буково, се јави проблем кој итно мораше да биде saniран. Свлечиштето претставуваше потенцијална опасност при било какво движење на моторни возила на тој дел од магистралниот пат.

Решение: Решението на проблемот се состоеше од широк ископ на свлечиштето во должина од 80 m, поставување на дренажен систем за зафаќање на водите и изведба на насип. Составен дел на решението беше и дренажниот композит на Макафери MacDrain W 1081 со вкупна површина од 1400 m². Свлечиштето е успешно saniрано и сообраќајот се одвива непречено.
