**Проект:**  
Санација на свлечишта кај  
с.Тасева Чешма и с.Ботун,  
Општина Дебарца

**Решение:**  
Дренажа

**Производ:**  
MacDrain W 1081

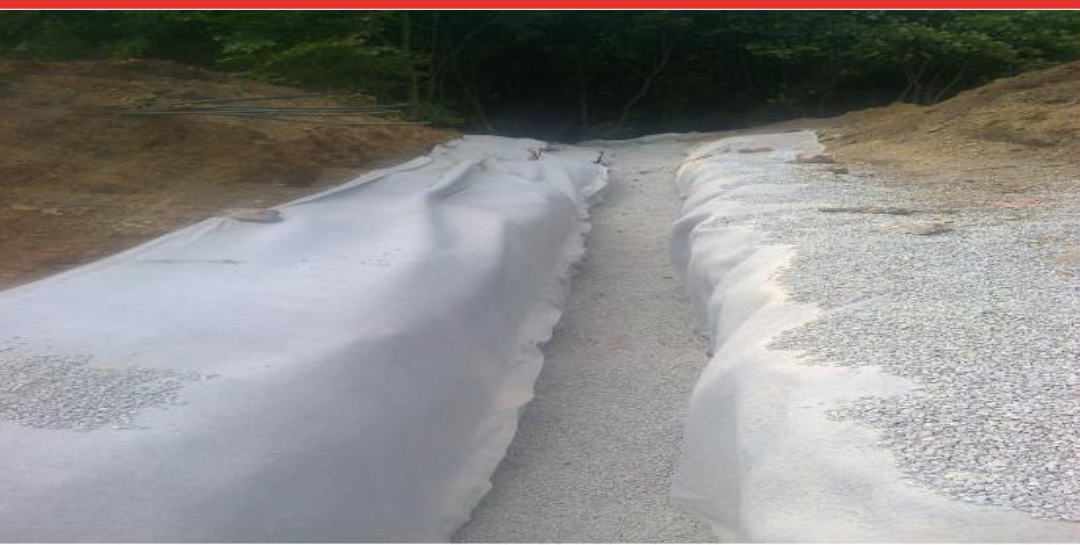
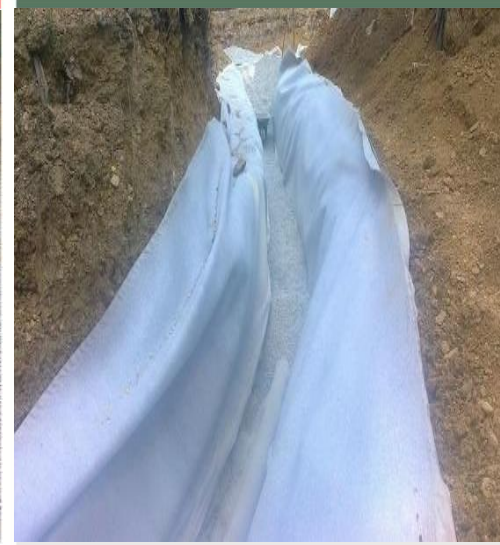
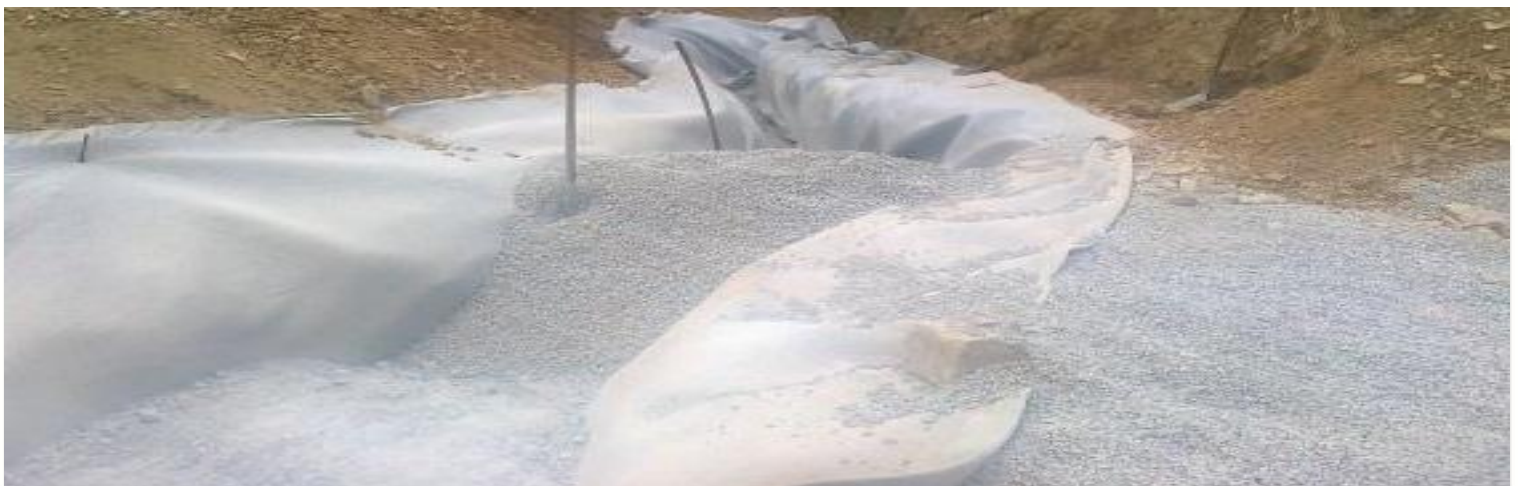
**Проблем:** Појавата на свлечишта кај с. Тасева чешма и с. Ботун се должат на продорот на атмосферските води во природната почвена средина која се наоѓа во тој предел. Исто така атмосферските води се поврзани и со се позачестените еродирања на теренот, па заради сите овие проблеми изготвено е решение за справување со истиот.

**Решение:** Решението се состои од едноставен зафат односно широк ископ на ров, кој што е прекриен по целата своја должина со специјалниот производ на Макафери, дренажниот геокмпозит MacDrain W 1081 со вкупна количина од 3500 m<sup>2</sup>, кој претставува бариера помеѓу глиневата почва и атмосферските води. Свлечиштата и другите пропратни проблеми се успешно санирани.
